| Stadium dokumentacji | PR | PROJEKT REMONTU | |
| Zadanie inwestycyjne: | Opracowanie dokumentacji projektowej dla robót remontowych dachu hali zlokalizowanej na terenie bocznic kolejowej Zaplecze Techniczne ŁKA sp. z o.o. w Łodzi przy ul. Lawinowej 71a | | |
| Numer i tytuł opracowania: | PR.1 Projekt remontu dachu wraz z opisem stanu technicznego po gradobiciu i zalaniu budynku Zaplecza Technicznego Łódzkiej Kolei Aglomeracyjnej na terenie stacji kolejowej Łódź Widzew | | |
| Nr umowy: Ł-2021.03-B | | Data oprac.: 07.2021 | Rewizja: 02 |

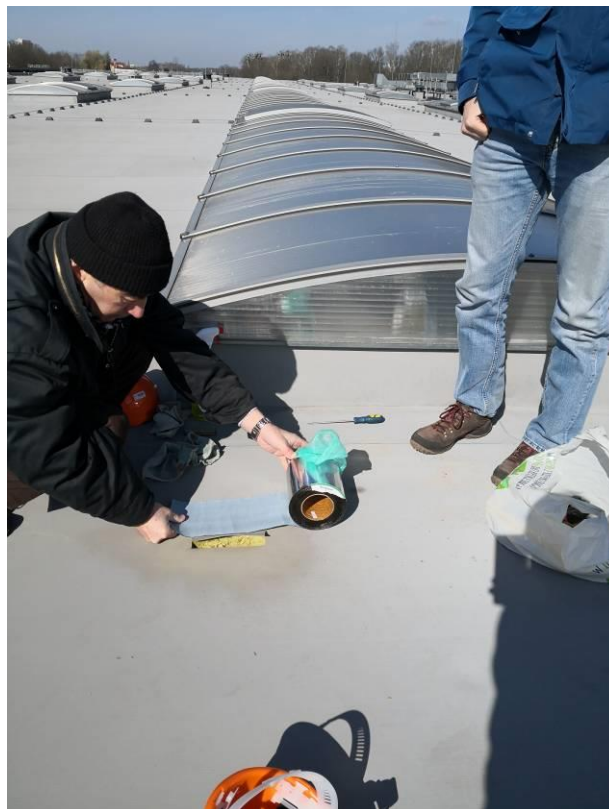
#### **3.1 Odkrywka numer 1 (kalenica od strony wschodu )**

Pierwszą odkrywkę wykonano w „kalenicy” budynku przy ścianie Wschodniej.

Na całej grubości ocieplenia wełna mineralna jest mokra, nawet w najwyższym punkcie dachu - kalenicy budynku, skąd woda odpływa naturalnymi spadkami w kierunku odwodnienia. Pod warstwą wełny mineralnej znajduje się membrana paroizolacyjna, która osłania konstrukcję nośnej blachy trapezowej.

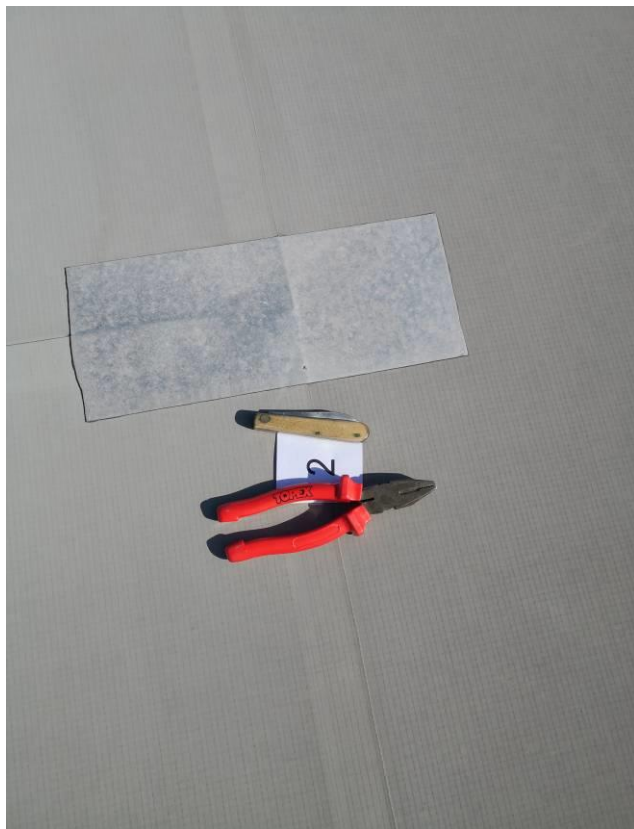
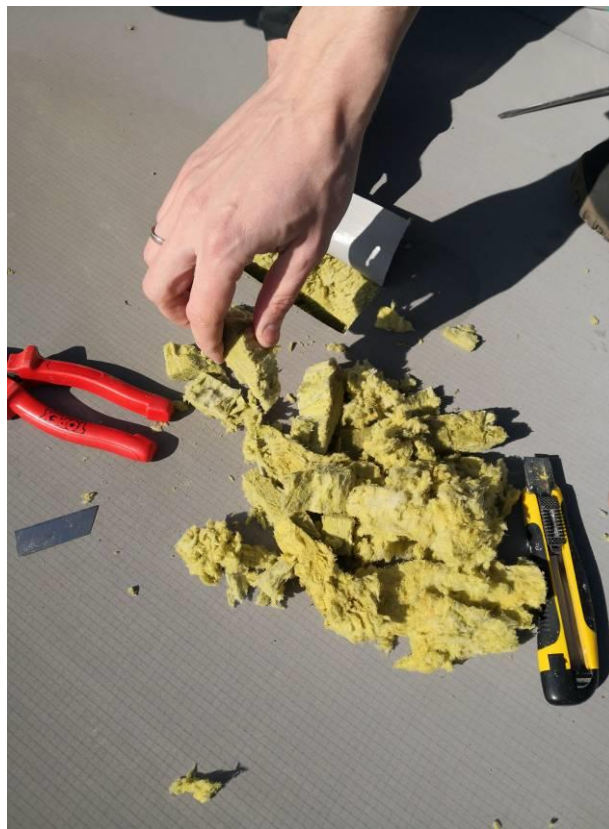
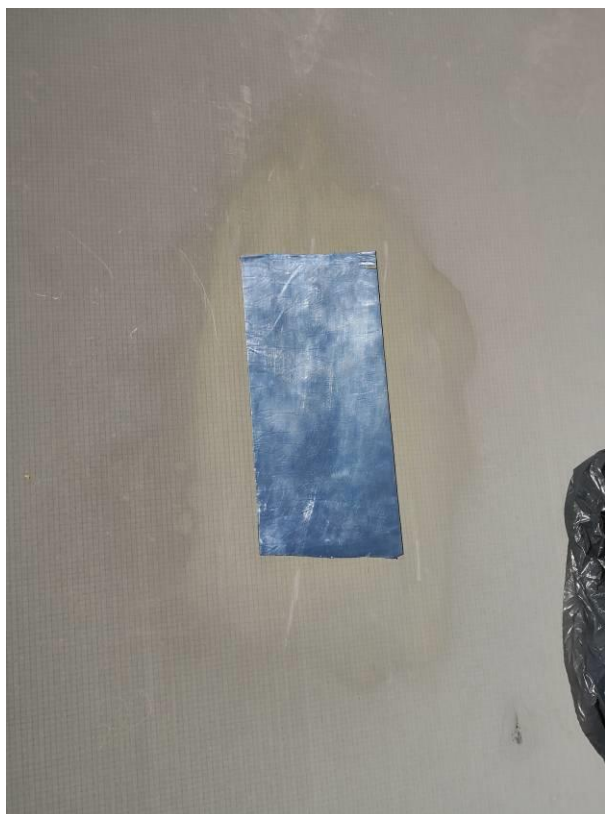
### 3.2 Odkrywka numer 2 (północno-zachodni narożnik hali)

Druga odkrywkę wykonano w miejscu gdzie występowały największe przecieki w hali, czyli w Południowo-Zachodnim narożniku.

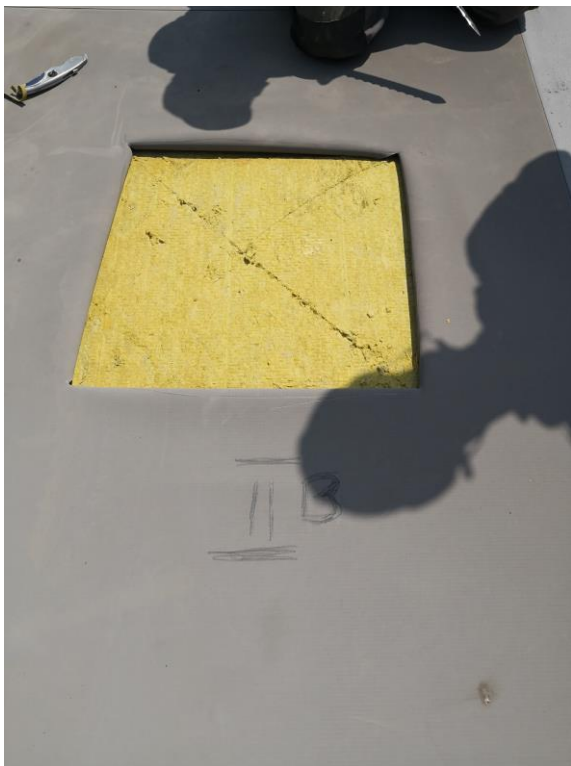
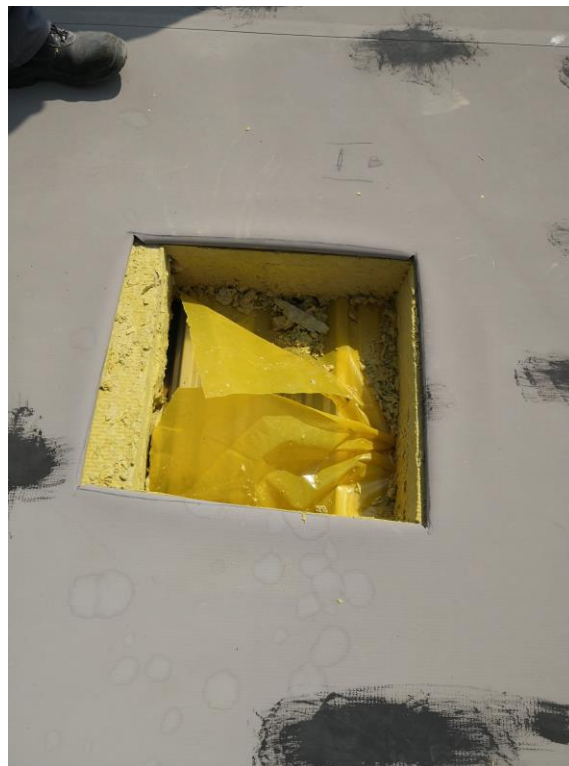
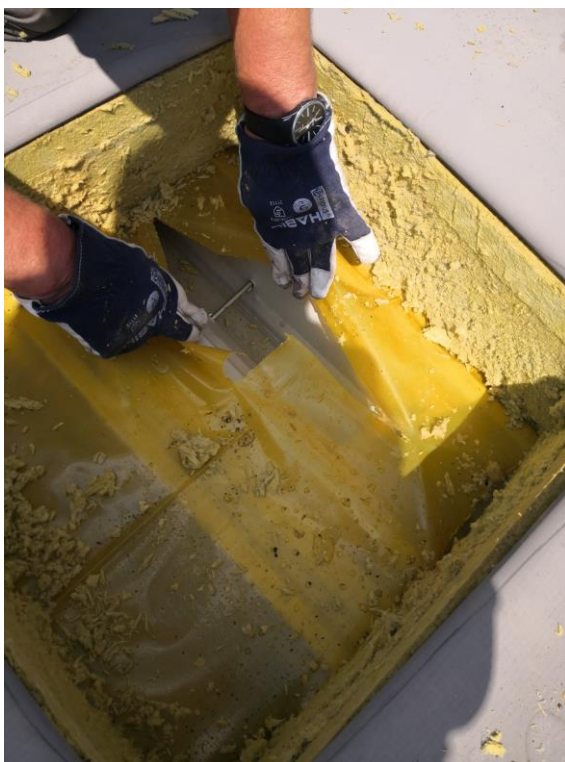
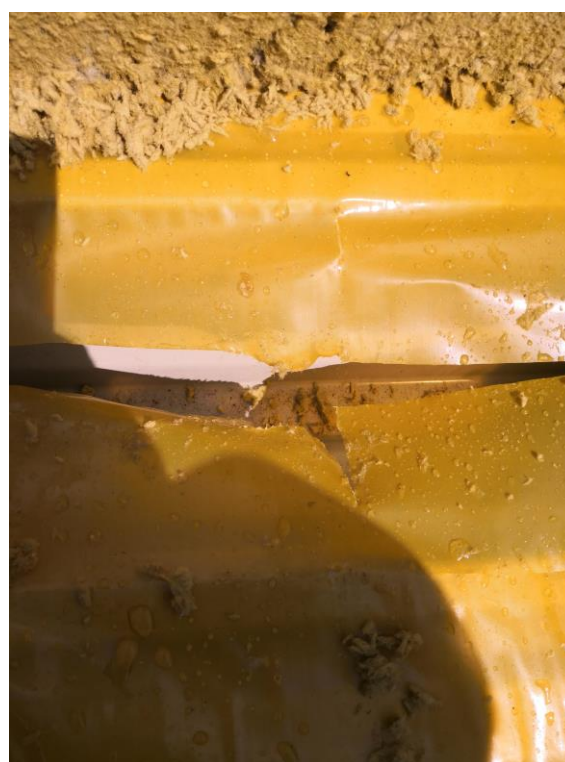
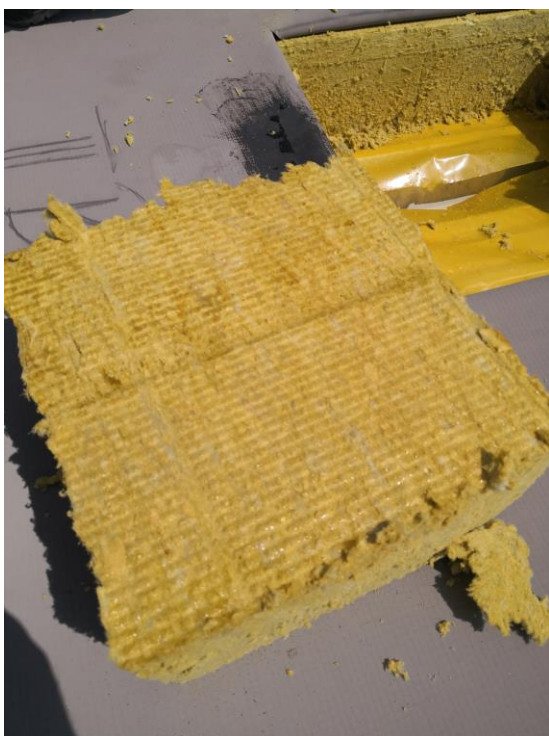
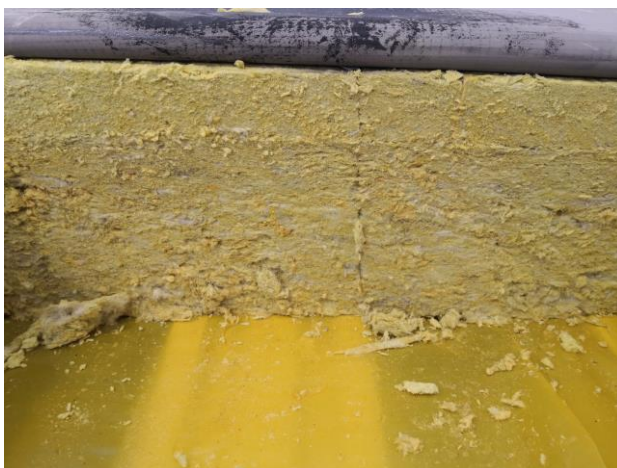
#### 4. Dokumentacja fotograficzna z wykonanych odkrywek w dniu 16-17.04.2021

W dniach 16-17.06.2021 r. przeprowadzone zostały dodatkowe odkrywki warstw dachu. Stwierdzono, że stan wełny mineralnej pod względem wilgotnościowym polepszył się, na co wpływ prawdopodobnie miały wysokie temperatury powietrza. Nasiąknięty wodą był już tylko spód wełny o grubości ok. 5 cm. Na wierzchniej warstwie paraizolacji oraz od spodu membrany stwierdzono skraplającą się wodę, a stojącą w zagłębieniach blachy trapezowej.

Na podstawie dodatkowych odkrywek przeprowadzonych w dniach 16-17 czerwca stwierdzono, że wełna pod wpływem wysokich temperatur oraz dużej ilości dziur w membranie zaczęła wysychać. Nasiąknięcie wodą stwierdzono w dolnej warstwie ocieplenia na grubości około 5cm.

Na tej podstawie stwierdza się, że wełna mineralna pod wpływem wysokiej temperatury i suchego powietrza wysycha i odzyskuje swoje właściwości. Zatem zasadnym będzie pozostawienie istniejącej wełny mineralnej i wysuszenie jej poprzez zastosowanie kominków wentylacyjnych powodujących jej wysychanie.

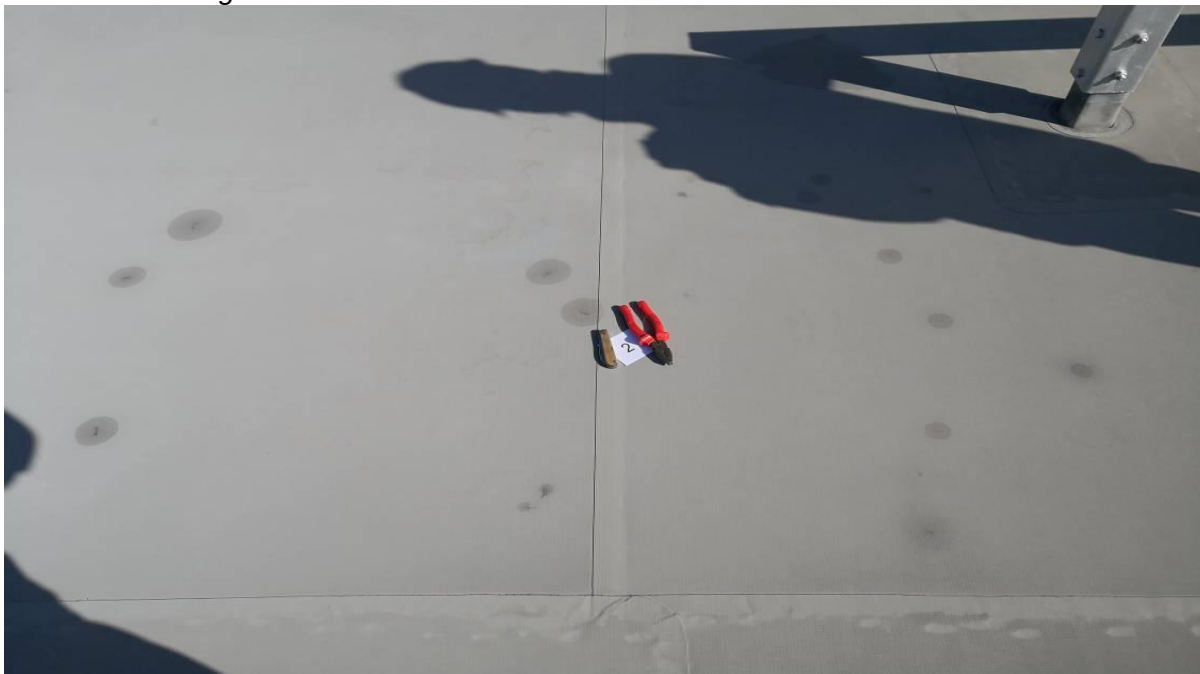
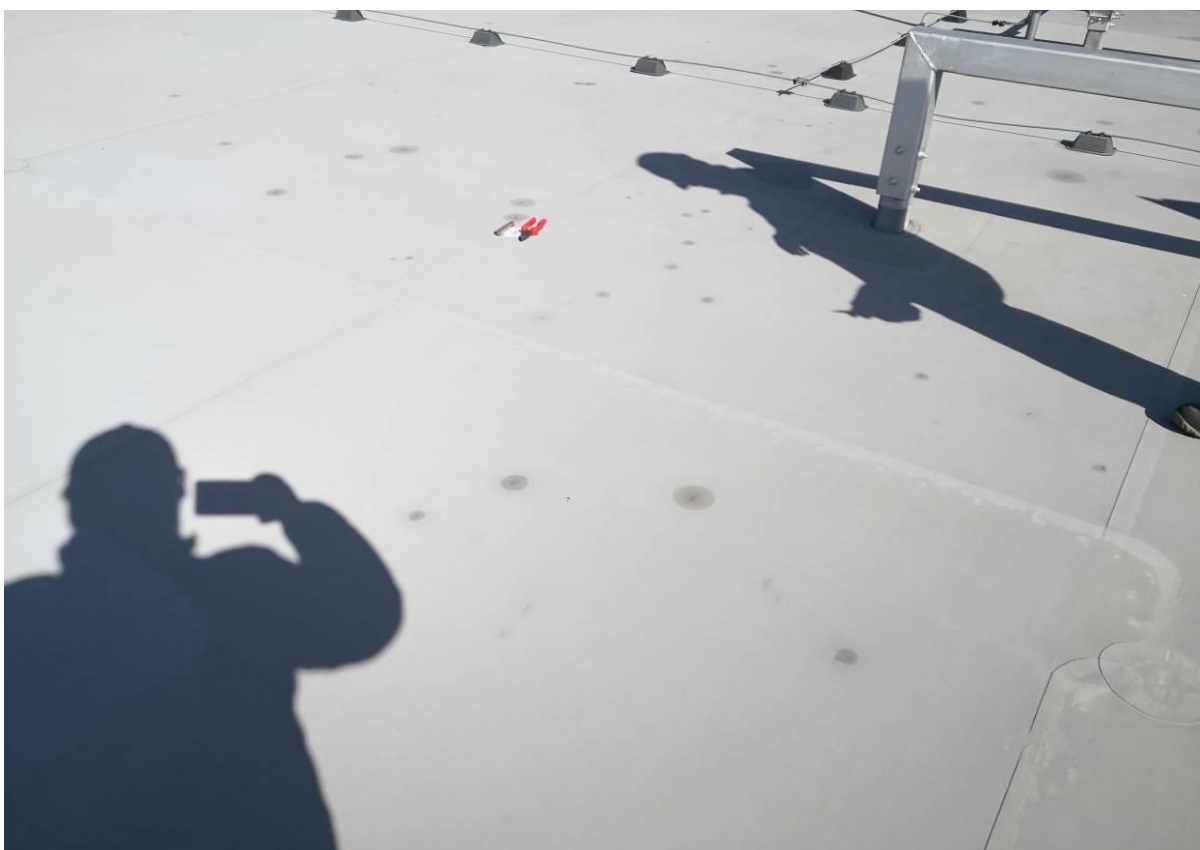
### 4.1 Fotografia 1

Uszkodzenia poszycia dachowego są mechaniczne. Prawdopodobną przyczyną uszkodzeń poszycia dachowego oraz pasm świetlnych jest wystąpienie silnego gradobicia

W wyniku tego na całej powierzchni dachu wystąpiły uszkodzenia mechaniczne w postaci pęknięć membrany oraz kanałków pasm świetlnych.

- membrana na całej swojej powierzchni została uszkodzona. Miejscami występuje nawet po kilkanaście dziur/przecięć na 1m<sup>2</sup> powierzchni dachu
- wszystkie pasma świetlne zostały uszkodzone mechanicznie – praktycznie we wszystkich kanałach płyt z poliwęglanu komorowego znajduje się woda.
- obróbki blacharskie dookoła hali oraz świetlików nie zostały uszkodzone
- nie stwierdzono uszkodzeń urządzeń znajdujących się na dachu.
- nie stwierdzono uszkodzeń konstrukcji nośnej hali ani blachy nośnej

3. Przygotowanie starej membrany pod ułożenie warstwy separacyjnej. Oczyszczenie z zalegających śmieci, odpadów organicznych, wykonanie nakłucia, otworowania istniejącej membrany w celu zwiększenia możliwości odprowadzenia pary wodnej z warstw pokrycia.

4. Ułożenie warstwy separacyjnej w postaci welonu z włókien szklanych
5. Wykonanie nowego poszycia z membrany PCV gr.1,5mm na starej membranie
6. Montaż kominków wentylacyjnych  $\Phi 110$  w ilości 3 szt./100m<sup>2</sup>. Kominki należy wyposażyć w zabezpieczenie przeciwko owadom oraz nakładki do usuwania wilgoci. Kominki należy rozstawiać w równomiernie na powierzchni dachu uwzględniając świetliki oraz instalacje znajdujące się na dachu. Przyjmuje się wykonanie 3 szt. kominków na każde 100m<sup>2</sup> dachu. Pierwszy rząd kominków należy umieszczać max. 2m od krawędzi dachu. Kominków nie należy montować w odległości mniejszej niż 1,0 m od kominów, murków ogniowych, świetlików, dużych deflektorów i innych elementów nadbudowy dachu. Obszary działania kominków powinny pokryć całą powierzchnię dachu.
