| Zadanie inwestycyjne: | Opracowanie dokumentacji projektowej dla robót remontowych dachu hali zlokalizowanej na terenie bocznic kolejowej Zaplecze Techniczne ŁKA sp. z o.o. w Łodzi przy ul. Lawinowej 71a | | | |
| Adres obiektu bud.: | Stacja Łódź Widzew:<br>Bocznica kolejowa Zaplecze Techniczne ŁKA sp. z o.o. w Łodzi przy ul. Lawinowej 71a | | | |
| Numer i tytuł opracowania: | PR.1 Projekt remontu dachu wraz z opisem stanu technicznego po gradobiciu i zalaniu budynku Zaplecza Technicznego Łódzkiej Kolei Aglomeracyjnej na terenie stacji kolejowej Łódź Widzew | | | |
| Nr umowy: Ł-2021.03-B | | Data oprac.: 05.2021 | Rewizja: 01 | Nr egz: 1 |

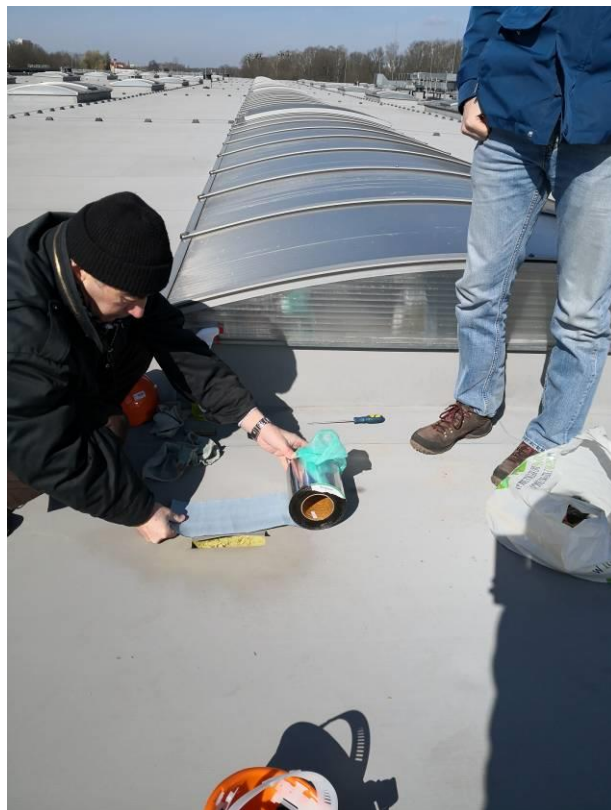
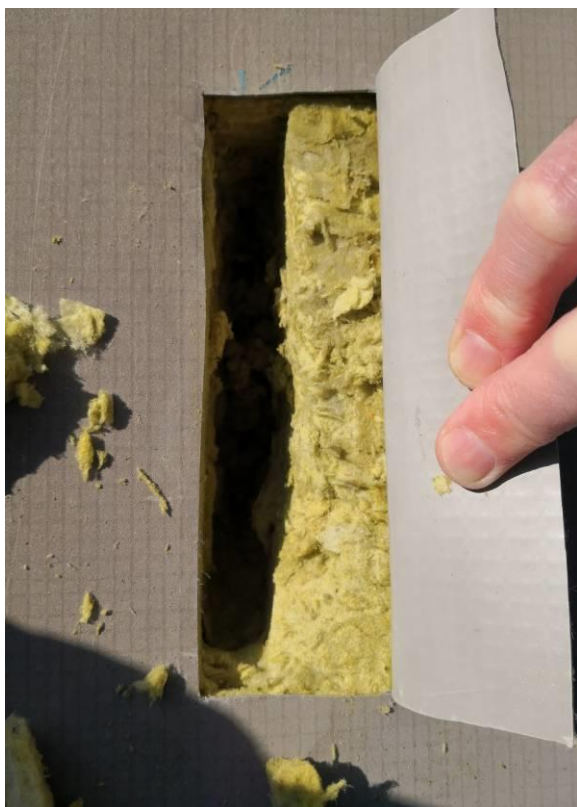
#### 3.1 Odkrywka numer 1 (kalenica od strony wschodu )

Pierwszą odkrywkę wykonano w „kalenicy” budynku przy ścianie Wschodniej.

Na całej grubości ocieplenia wełna mineralna jest mokra, nawet w najwyższym punkcie dachu - kalenicy budynku, skąd woda odpływa naturalnymi spadkami w kierunku odwodnienia. Pod warstwą wełny mineralnej znajduje się membrana paroizolacyjna, która osłania konstrukcję nośnej blachy trapezowej.

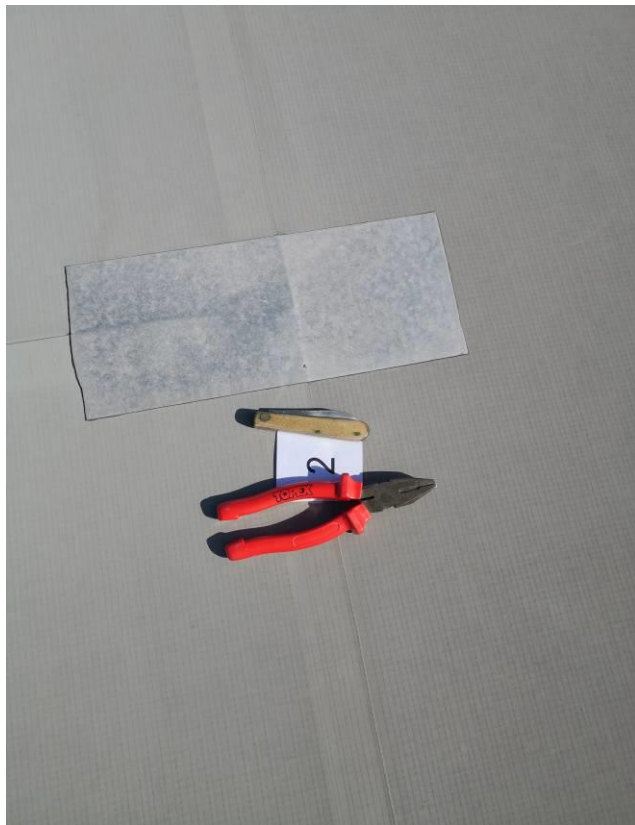
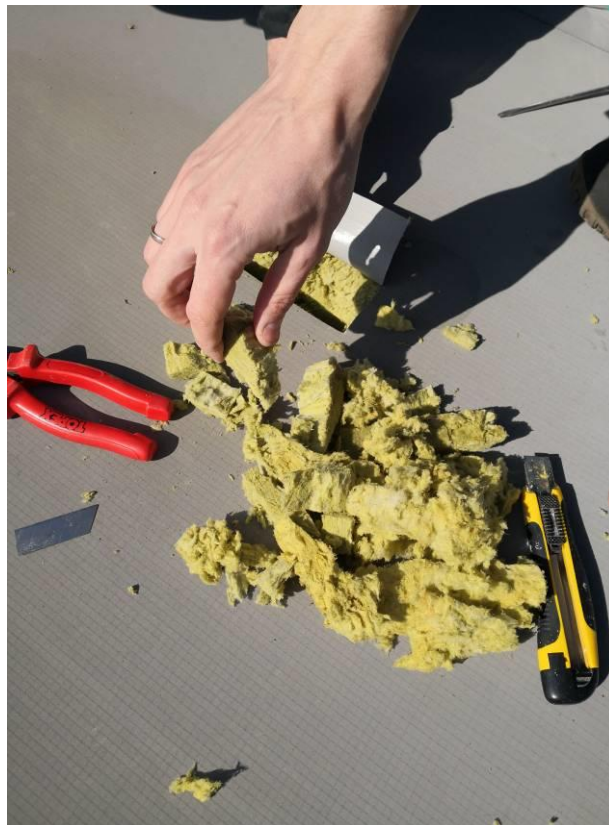
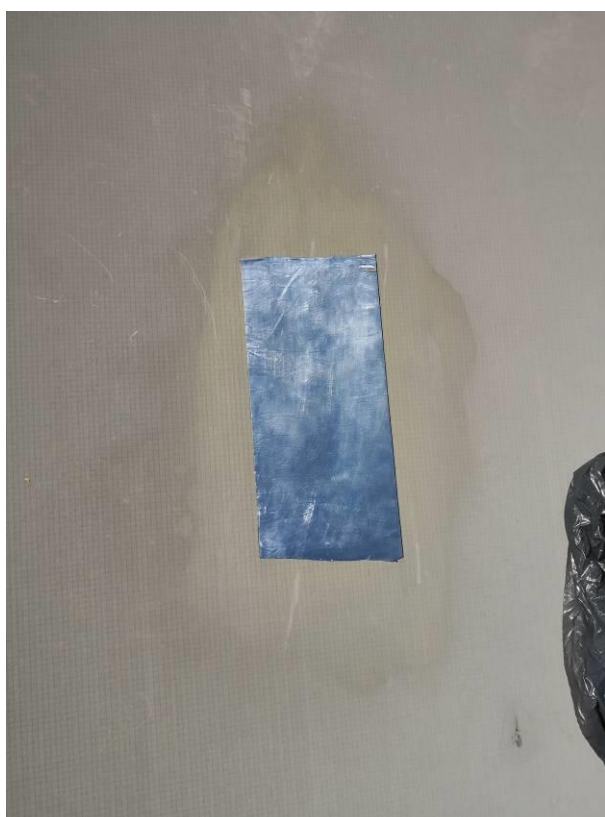
### 3.2 Odkrywka numer 2 (północno-zachodni narożnik hali)

Druga odkrywkę wykonano w miejscu gdzie występowały największe przecieki w hali, czyli w Południowo-Zachodnim narożniku.
