| Zadanie inwestycyjne: | Opracowanie dokumentacji projektowej dla robót remontowych dachu hali zlokalizowanej na terenie bocznic kolejowej Zaplecze Techniczne ŁKA sp. z o.o. w Łodzi przy ul. Lawinowej 71a | | | |
| Adres obiektu bud.: | Stacja Łódź Widzew:<br>Bocznica kolejowa Zaplecze Techniczne ŁKA sp. z o.o. w Łodzi przy ul. Lawinowej 71a | | | |
| Numer i tytuł opracowania: | PR.1 Projekt remontu dachu wraz z opisem stanu technicznego po gradobiciu i zalaniu budynku Zaplecza Technicznego Łódzkiej Kolei Aglomeracyjnej na terenie stacji kolejowej Łódź Widzew | | | |
| Nr umowy: Ł-2021.03-B | | Data oprac.: 05.2021 | Rewizja: 01 | Nr egz: 1 |

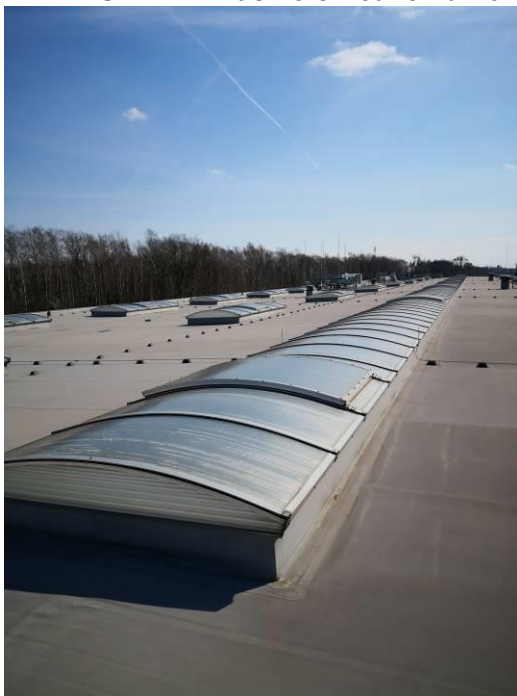
#### 5.17 Pasma świetlne numer 17

W wyniku tego na całej powierzchni dachu wystąpiły uszkodzenia mechaniczne w postaci pęknięć membrany oraz kanałków pasm świetlnych.
